Berättelsen om den gäckande vattenläckan

Den stora vattenläckan

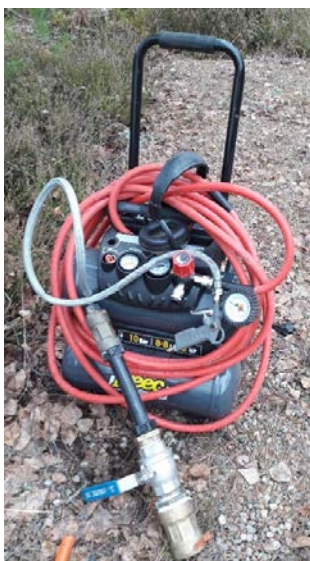
Vi hade inga säkra kartor över hur ledningarna gick i området och det var inte bärighet nog att skicka ut en grävmaskin dit. En idé som dök upp var att försöka trycka in luft i ledningarna för att se var i träsket det bubblade. Efter konsultation av sakkunniga förstod vi att helt oljefri tryckluft var en absolut förutsättning så det fick bli en "hobbyapparat" från Jula med hemsnickrade kopplingar mellan 50 mm vattenledning och en smal tryckluftssläng.

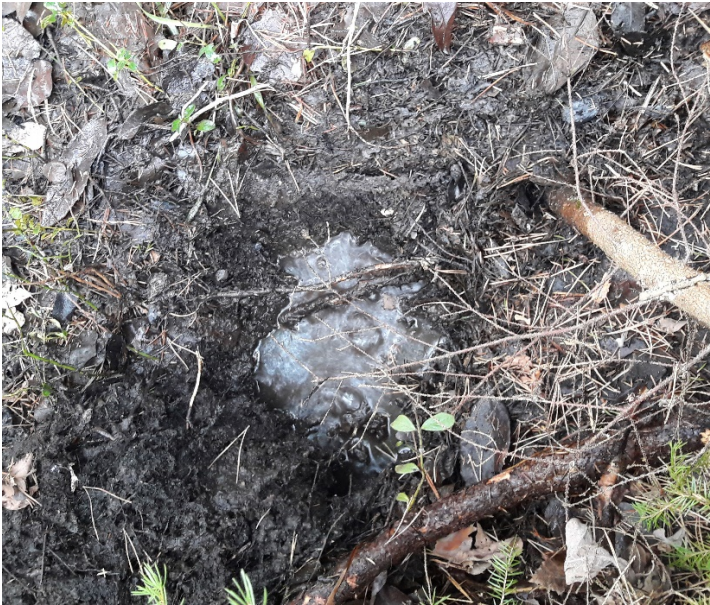
En del av gänget som jobbade hörde plötsligt ett märkligt ljud på ett ställe där vi inte förväntade oss att det fanns en huvudledning. Efter två små spadtag såg det ut som om någon kokade ägg i en grop i marken. Det puttrade och bubblade mycket tydligt. Närmast runt omkring såg man inte nämnvärt mycket vattenflöde.

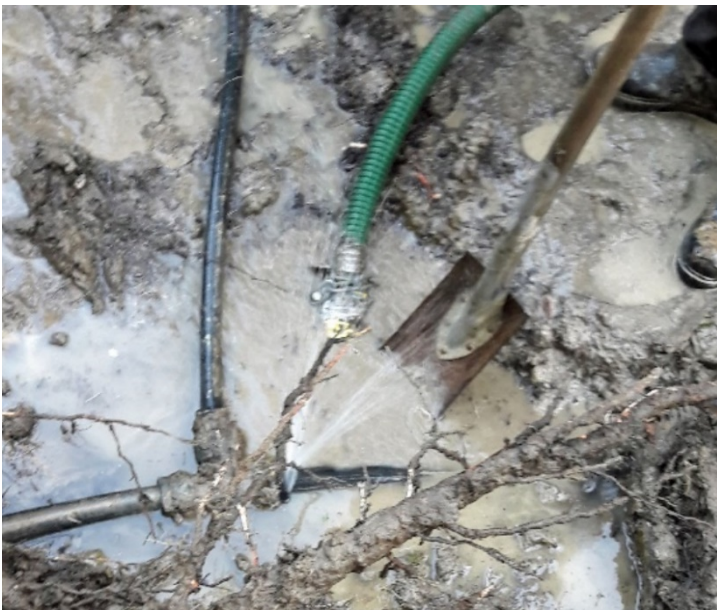
Påföljande morgon grävde vi djupare och hittade en gammal T-koppling på en 50 mm huvudslang som läckte rejält.

Man kan med rätta fråga sig varför denna koppling började läcka hösten 2019, efter 20 – 30 års drift utan problem. Det finns ingen yttre påverkan i form av grävarbeten eller dylikt som kan förklara detta. En tänkbar hypotes är att kombinationen av extrem torka 2018 och delvis 2019 i kombination med väldigt mycket regn hösten 2019 gjorde de normala markrörelserna större än vanligt. De som ersatte den gamla kopplingen påpekade också att den läckande slangen inte var avsågad helt rakt och kanske inte helt bottnade i kopplingen.

Nytt material införskaffades och hela kopplingen gjordes om. Därefter släppte vi på vattentrycket och kopplingen visade sig hålla tätt.

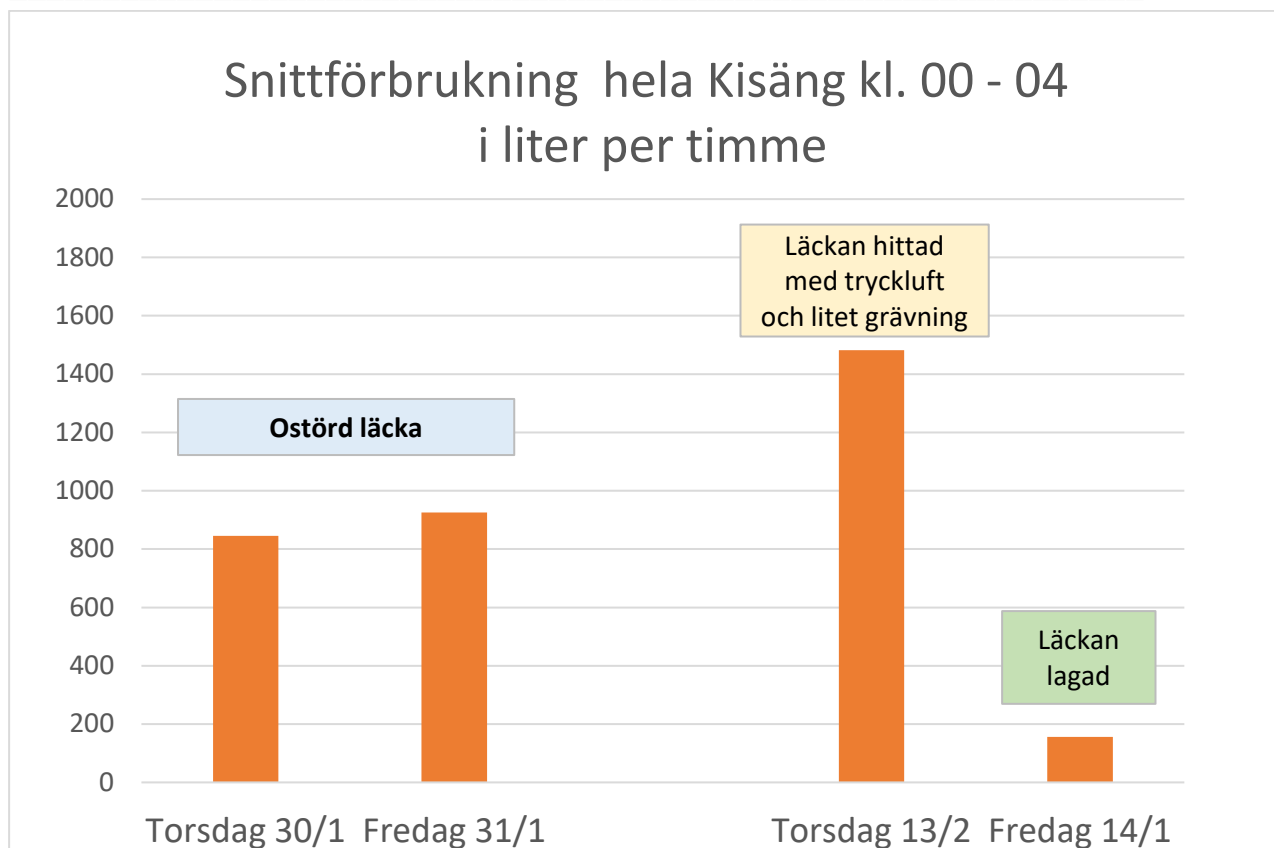
Diagrammet visar hur vattenläckan ökade när vi stökade med den och sedan minskade radikalt när läckan var åtgärdad. Minskningen är ungefär 10 m³ per dygn vilket motsvarar drygt 60 fulla badkar som runnit ut i kärret. Genomsnittsförbrukningen per dygn första kvartalet 2019 var 23 m³ så läckan har ökat förbrukningen med närmare 50 %. Åtgärden är mycket värdefull för KSF. Förutom att de direkta driftkostnaderna för el och pH-korrigerings minskar avsevärt så minskar slitaget på pumparna och icke minst uttaget ur grundvattentäkten.
